# POUŽITÍ BETONU PŘI OPRAVĚ MAISELOVY SYNAGOGY

## ■ USAGE OF CONCRETE FOR REPAIRS OF THE MAISEL SYNAGOGUE

Jiří Novotný, Milada Mazurová

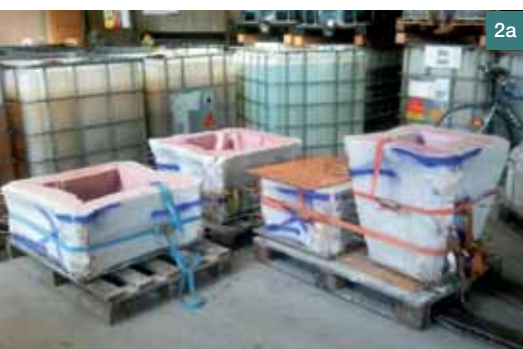
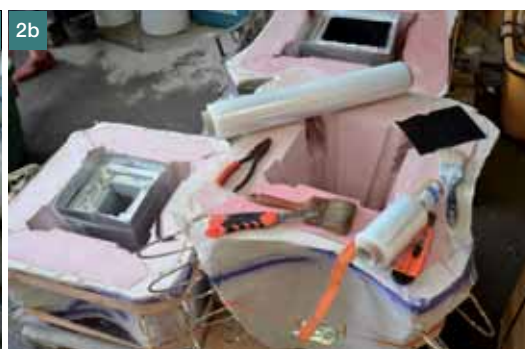
Obr. 2 a) Formy pro fiály, b) vkládání  
jader pro vytvoření dutin

■ Fig. 2 a) Forms for pinnacles, b) inserting

cores for creating hollows

Po zvážení extrémní expozice děl povětrnostním vlivům, požadavku na dlouhodobou stabilitu díla a dalších zvolených kritérií jsme se rozhodli opakovat postup odlévání fiály po dílech, ovšem s použitím soudobých kvalitních materiálů. Dělená forma pro zhotovení série dvanácti odlitků byla sejmuta z restaurovaného

originálu. Tentokrát byla vytvořena ze silikonového kaučuku a sádry. Tvar celku byl stejně jako u historického odlitku skládán z dílů, avšak odlitek byl budován pouze z jedné homogenní vrstvy. Od vkládání masivních ocelových armatur bylo upuštěno.

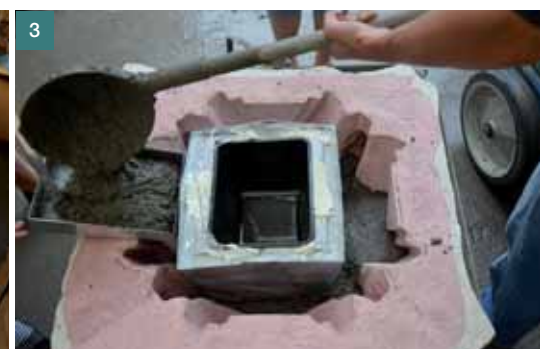
Obr. 3 Ukládání betonové směsi do bednění

■ Fig. 3 Pouring concrete into the formwork

Na základě zkušeností z obdobných prací a zkoušek byl pro repliky faksimilií použit samozhutnitelný beton. Při návrhu betonu do fiál byl rozhodující důraz kladen na jeho kvalitu, životnost a na způsob ukládání do forem. Vzhledem k počtu fiál a ke krátkému času realizace bylo nutné, aby měl beton po dvou dnech dostatečnou manipulační pevnost. Z těchto kritérií vyplynula volba samozhutnitelného betonu Easycrète C30/37 s maximálním zrnem kameniva 8 mm a s maximálním průsakem vody 20 mm dle ČSN EN 12390-8. Fiály jsou vyztuženy pouze třímínky.

Pro konstrukci fiál bylo vyrobeno 14 m<sup>3</sup> betonu v konzistenci 600 až 650 mm rozliti s průměrnou pevností po 28 dnech 49,8 MPa a s maximálním průsakem 9 mm.

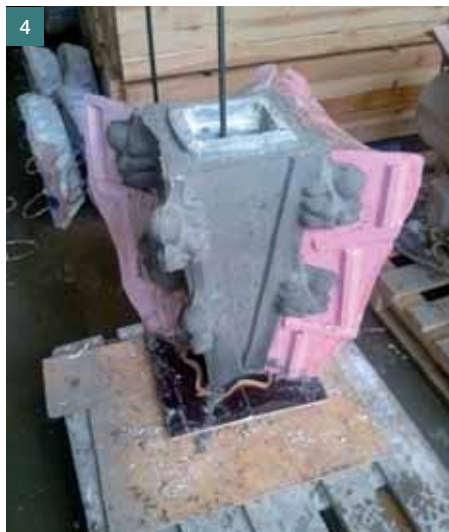
Obr. 4 Snímání vnější vrstvy formy  
ze silikonového kaučuku a sádry

■ Fig. 4 Removing the outer layer of the  
form made from silicon rubber and plaster

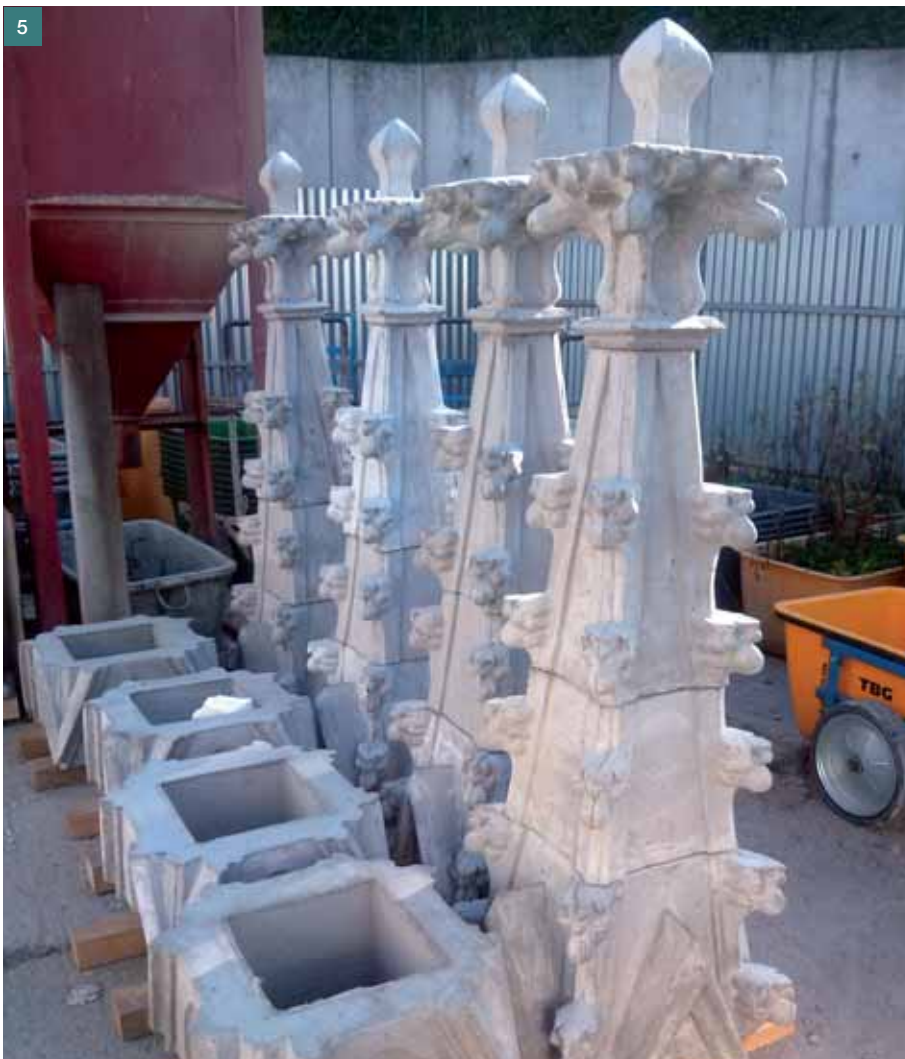
Obr. 5 Sestavené fiály připravené pro  
transport ■ Fig. 5 Assembled pinnacles  
ready for transport
